Numéro de dossier : **34306-MAIRIE DE POUILLY-POUILLY**

Date du repérage : **24/11/2021**

Adresse : **8 Rue du Limousin**  
 Commune : **57420 Pouilly**  
 Section cadastrale :  
 Désignation et situation du ou des lot(s) de copropriété :

# DPE Diagnostic de performance énergétique (logement)

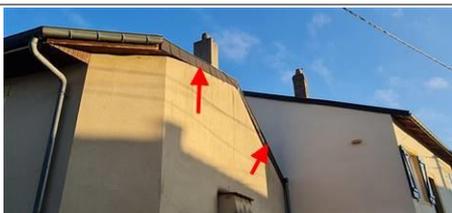
Photo n° PhA001  
 Localisation : Extérieur - Façade  
 Ouvrage : Toitures  
 Partie d'ouvrage : Accessoires de couvertures (composites)  
 Description : Accessoires de couvertures (composites)  
 Localisation sur croquis : M001

Localisation	Identifiant + Description	Conclusion (justification)	Etat de conservation** et préconisations*	Photo
Extérieur - Façade	<p><u>Identifiant: M001</u>  <u>Description: Accessoires de couvertures (composites)</u>  <u>Liste selon annexe.13-9 du CSP: B</u></p>	Présence d'amiante (Sur jugement de l'opérateur)	<p><b>Matériau non dégradé</b></p> <p><b>Résultat EP**</b></p> <p><b>Préconisation : Il est recommandé de réaliser une évaluation périodique.</b></p>

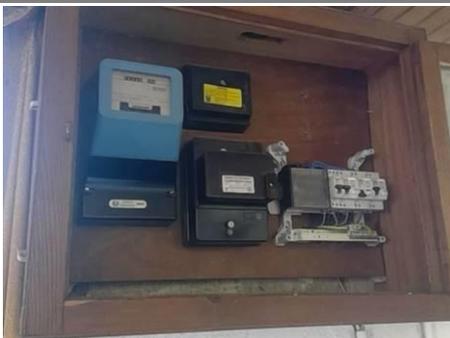
Photo PhEle001

Libellé de l'anomalie : B1.3 g Le dispositif assurant la coupure d'urgence est placé à plus de 1,80 m du sol fini et n'est pas accessible au moyen de marches ou d'une estrade.

Remarques : L'AGCP (Appareil Général de Commande et de Protection) est placé à une hauteur > à 1,80 m du sol fini ; Faire intervenir un électricien qualifié afin de déplacer l'AGCP ou créer une marche ou une estrade

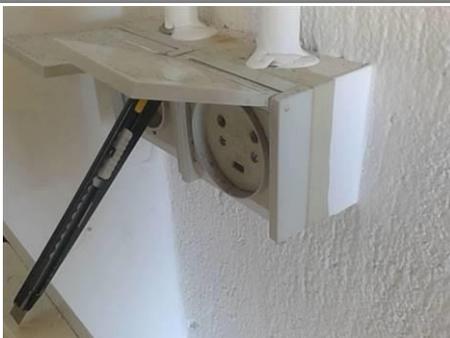
Photo PhEle002

Libellé de l'anomalie : B8.3 b L'installation comporte au moins un matériel électrique inadapté à l'usage.
